洋学校教師館（ジェーンズ邸）修理日記

第 11 号
(2021年3月31日)

県指定重要文化財洋学校教師館(ジェーンズ邸) 災害復旧工事 進捗状況 3月31日現在

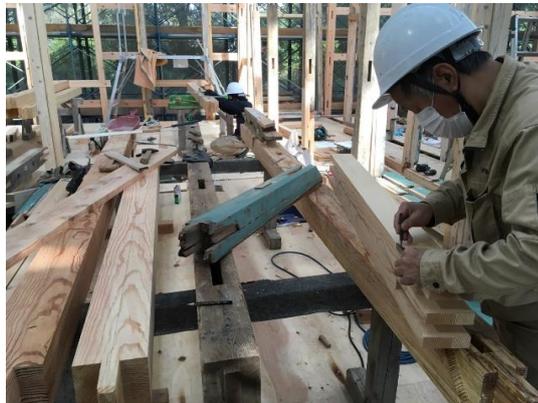
【1階軸部木材繕い加工】

1階の柱・敷鴨居を組合せながら、補足木材を加工しています。

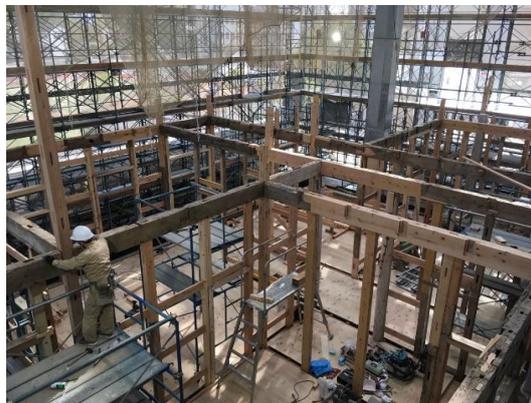
【1階軸部建て方】

1階柱、胴差(梁)の建込みを行っています。

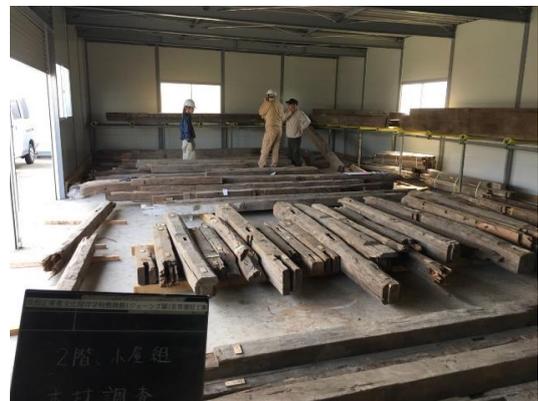
【小屋組木材調査①】

既存の小屋組材を調査しています。

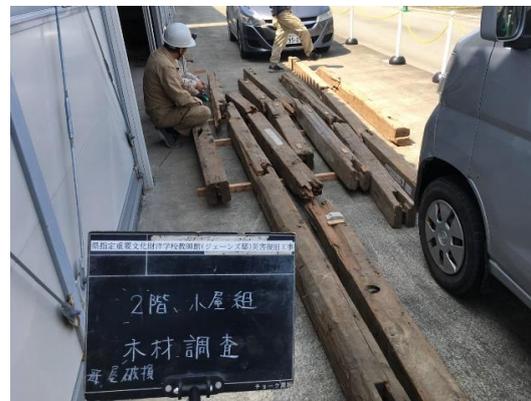
【小屋組木材調査②】

震災倒壊時に破損した部材を仮組し、部材の特定をしています。

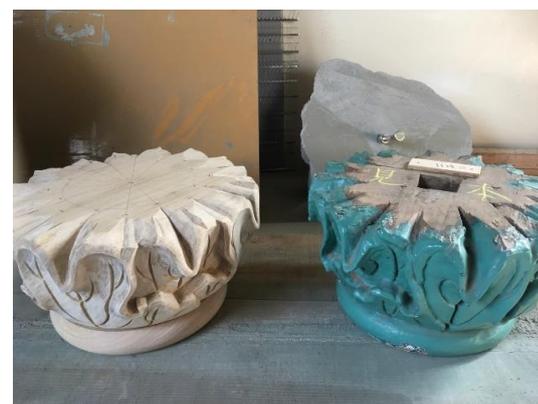
【木材彫刻加工】

部材の破損が著しく転用が不可能な部材は、新規で加工しています。(写真は柱頭飾り)

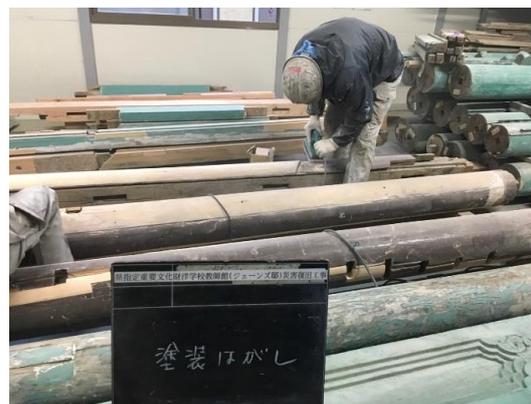
【既存塗装剥がし】

既存塗装の劣化部分を除去しています。
