洋学校教師館（ジェーンズ邸）修理日記

第 6 号
(2020年10月31日)

県指定重要文化財洋学校教師館(ジェーンズ邸) 災害復旧工事 進捗状況 10月31日現在

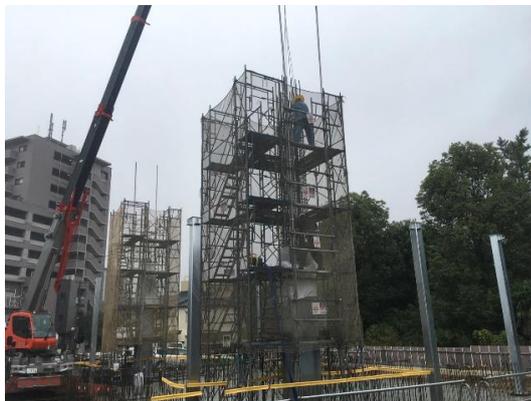
【移転先 煙突補強柱躯体工事】

既存の煙突を模して耐震補強用の柱を施工しています。

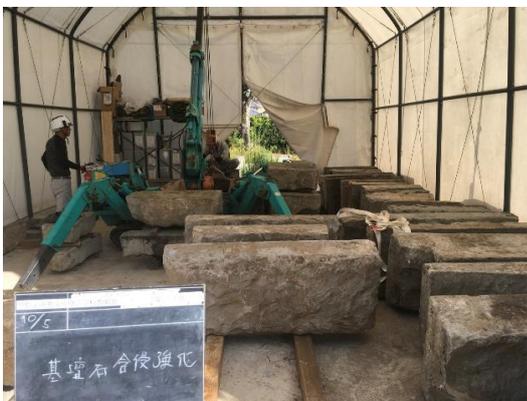
【移転元 石補修・含侵強化】

先月に引き続き、既存基壇石の補修・含侵強化を行っています。

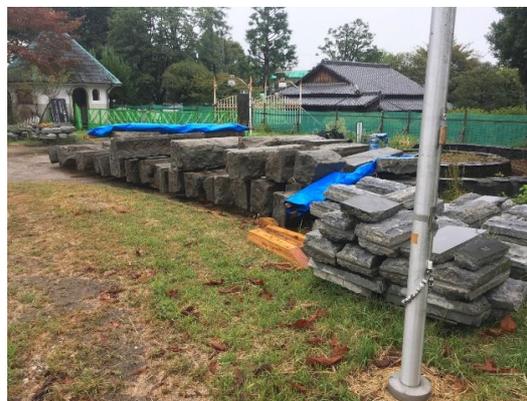
【移転元 石補修・含侵強化済】

建物外周基礎に再使用する石材（補修・含侵強化済）を集積しています。

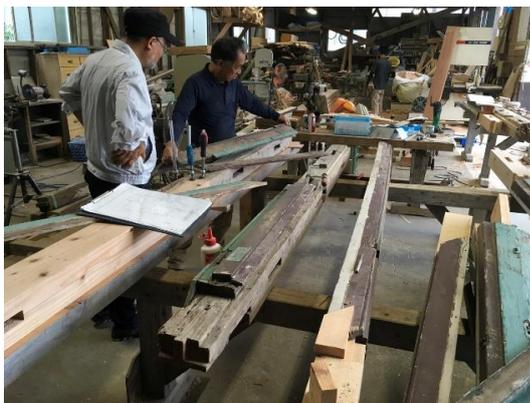
【既存木材加工場所 木材調査】

建物倒壊で損傷した木材の調査及び補修方法を打ち合わせを行いながら修繕をしています。

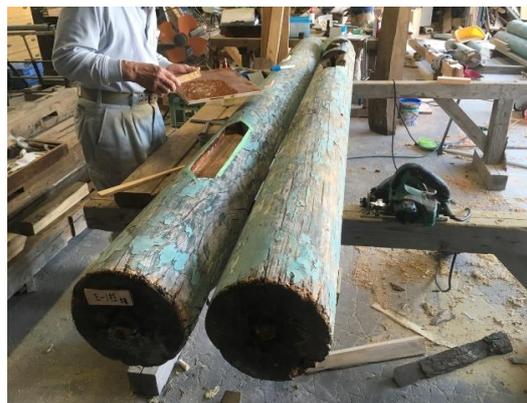
【既存木材保管場所 木材補修】

できる限り既存の木材を再使用し、当初の建物の姿を復元できるよう取り組んでいます。
