洋学校教師館（ジェーンズ邸）修理日記

第 12 号
(2021年4月30日)

県指定重要文化財洋学校教師館(ジェーンズ邸) 災害復旧工事 進捗状況 4月30日現在

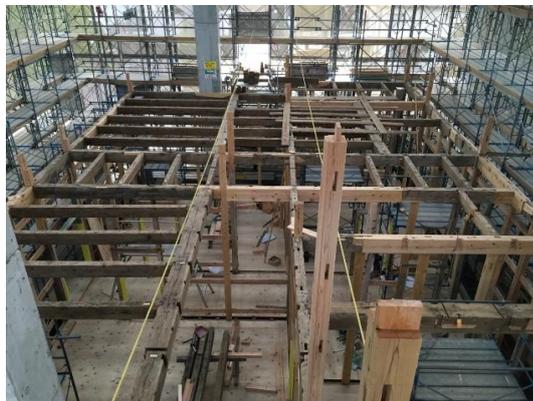
【1階軸部建て方状況①】

1階の建込み作業を行っています。

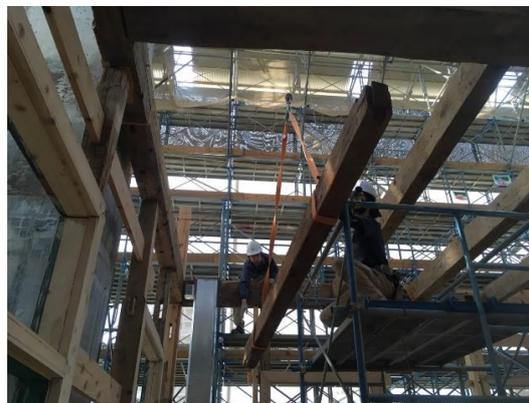
【1階軸部建て方状況②】

1階の建込み(梁)作業を行っています。

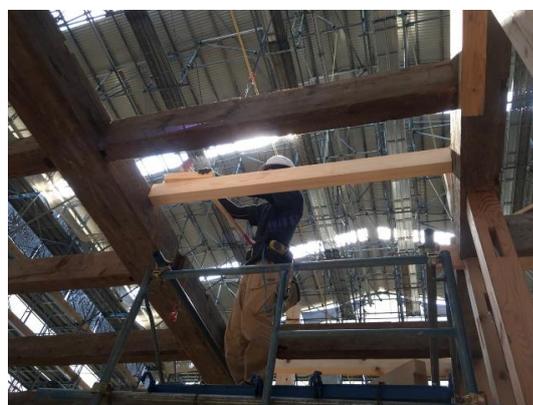
【1階軸部建て方状況③】

2階の床組作業(根太取付)を行っています。

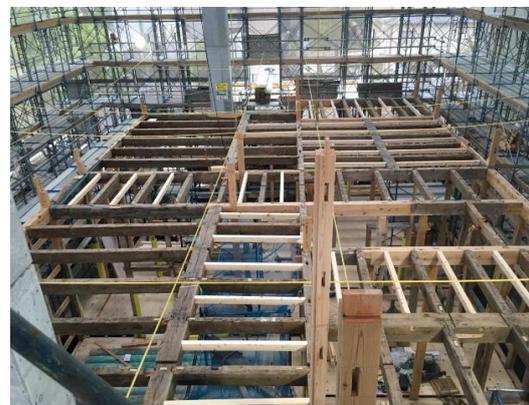
【1階軸部建て方状況④】

1階の軸部建て方が完了しました。

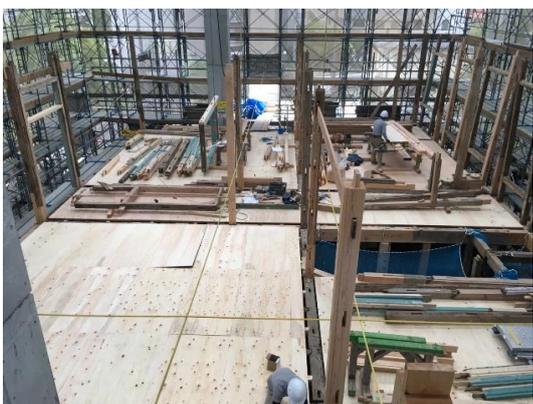
【2階軸部建て方状況】

2階の床組を行い、2階軸部の建て方を行っています。

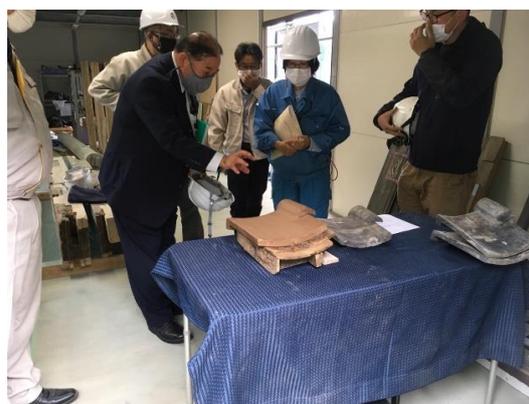
【補足瓦打合せ】

既存瓦が破損し、不足分を製作する為、基準となる型を打合せしています。
