# 洋学校教師館（ジェーンズ邸）修理日記

第 13 号  
(2021年5月31日)

県指定重要文化財洋学校教師館(ジェーンズ邸)災害復旧工事 進捗状況 5月31日現在

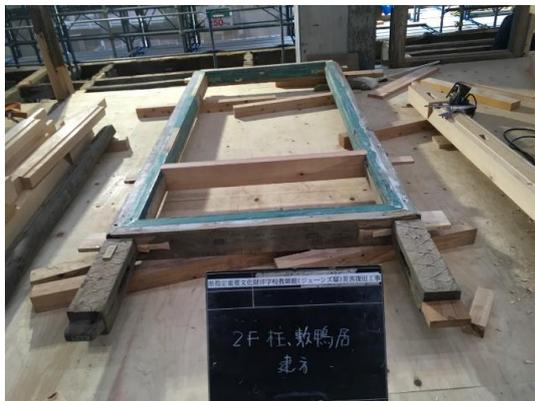
【2階柱、敷鴨居組合せ】

柱と窓枠の敷鴨居が一体となる作りの為、建て方に前に組合せを行っています。

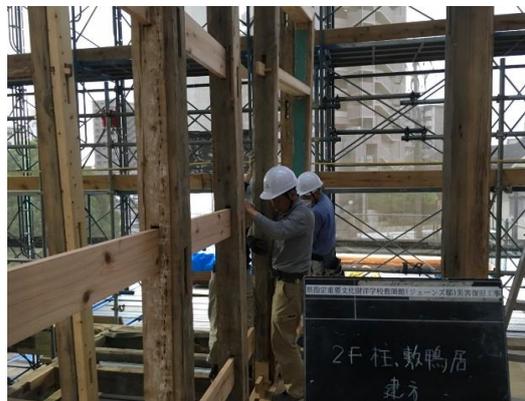
【2階柱建て方】

柱の建込みを行っています。

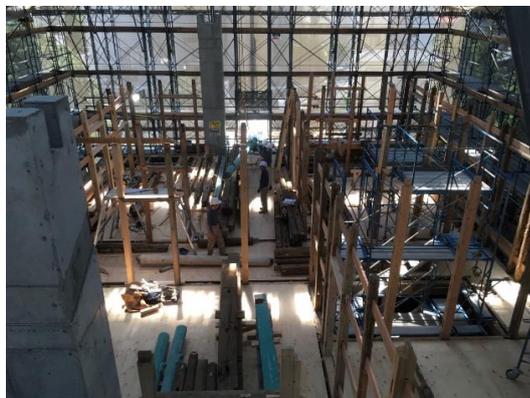
【2階柱建て方状況】

2階の柱建て方が完了しました。

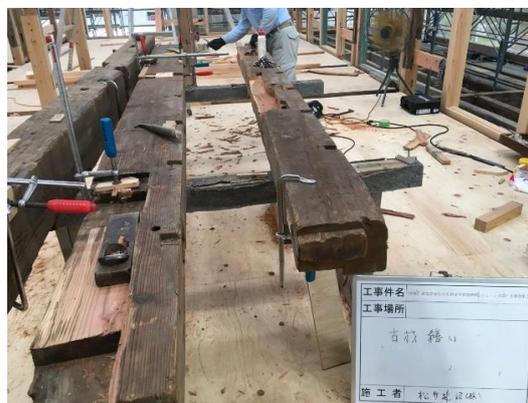
【2階部分桁、梁繕い】

2階の桁、梁を繕い（修理）を行っています。

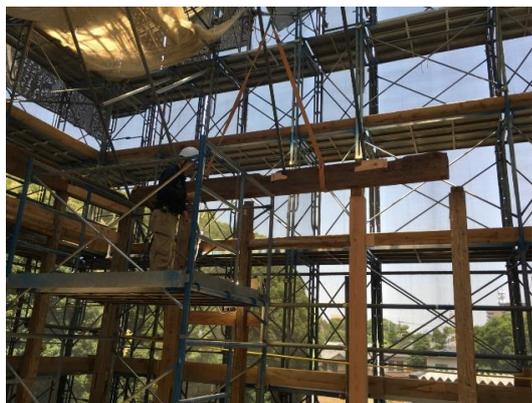
【2階部分桁、梁建て方状況】

2階の桁、梁の建て方を行っています。

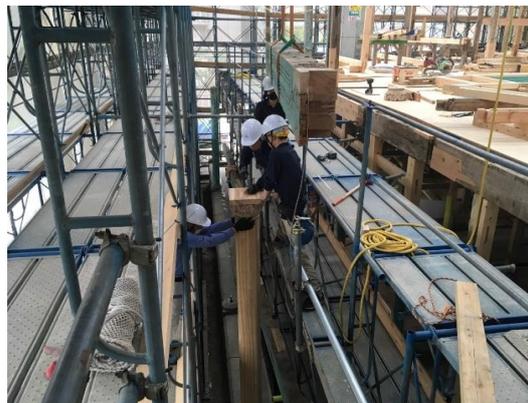
【1階ベランダ建て方】

建物の正面側となる1階の丸柱建て方を行っています。
