洋学校教師館(ジェーンズ邸)修理日記

第 16 号
(2021年8月31日)

県指定重要文化財洋学校教師館(ジェーンズ邸)災害復旧工事 進捗状況 8月31日現在

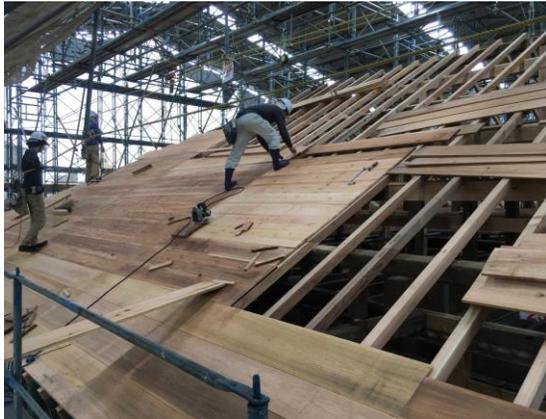
【屋根野地板張り】

屋根部分の野地板張りをしています。

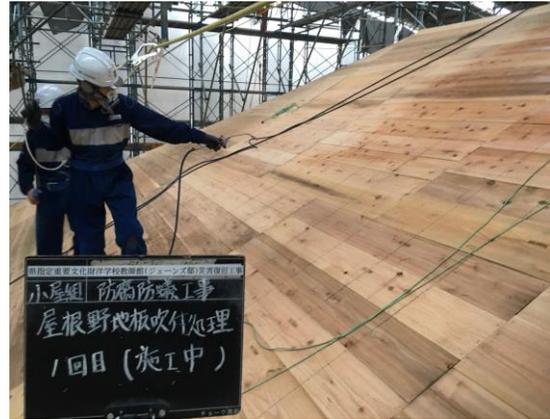
【木部防腐防蟻処理】

小屋組部分の木部を防腐防蟻処理を行っています。

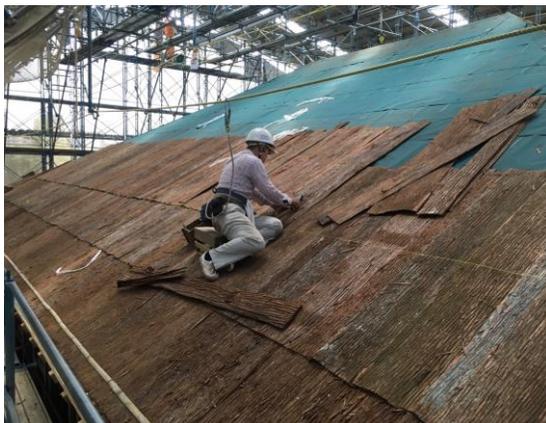
【杉皮葺き】

野地板の上に杉皮(杉の皮を剥いたもの)を葺いています。

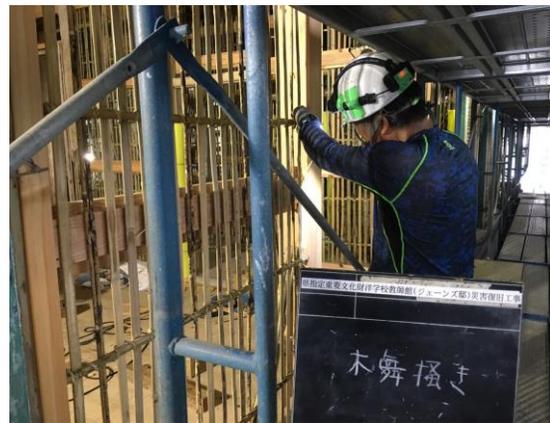
【木舞搔】

土壁の下地となる木舞搔を行っています。割竹を格子状に組み、小縄で結んでいきます。
