# 洋学校教師館(ジェーンズ邸)修理日記

第 26 号  
(2022年6月30日)

県指定重要文化財洋学校教師館(ジェーンズ邸)災害復旧工事 進捗状況 6月30日現在

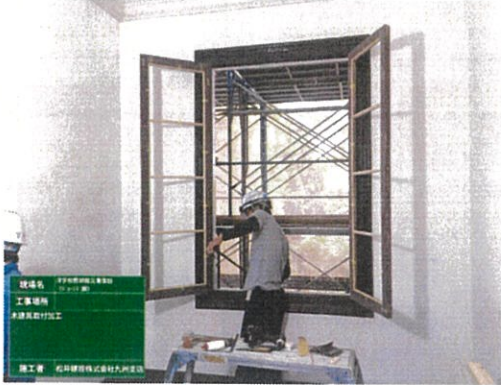
【木製建具取付】

修繕を行った木製建具を取付けています。

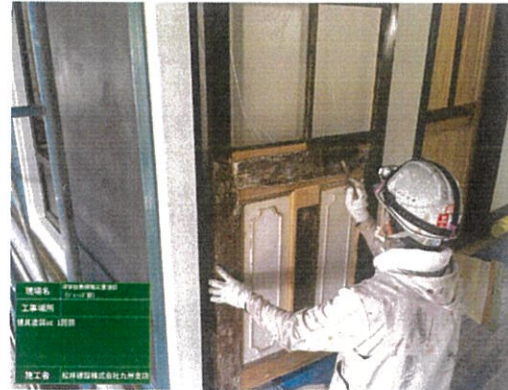
【塗装工事】

木製建具の塗装を行っています。

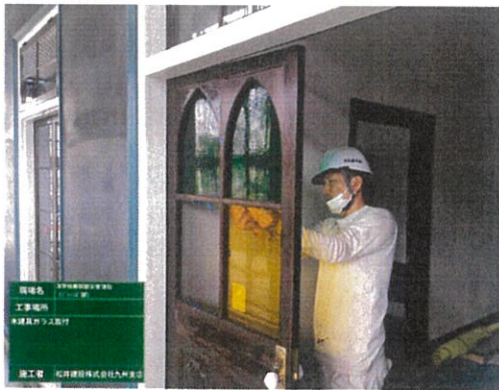
【木製建具硝子取付】

木製建具の硝子取付を行っています。木製の押縁で硝子を固定しています。

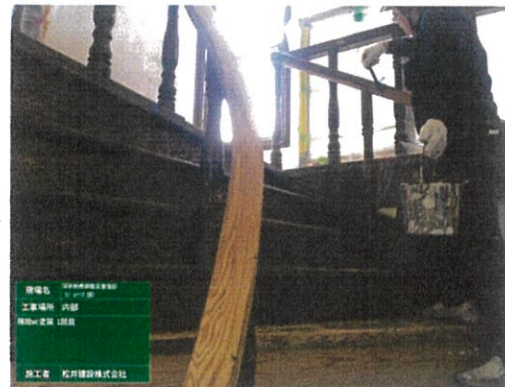
【螺旋階段木部塗装】

螺旋階段の塗装工事を行っています。

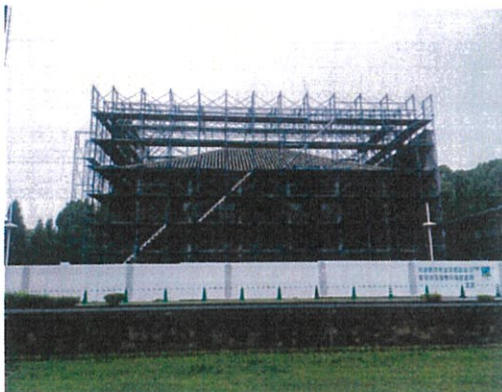
【素屋根足場撤去】

建物を覆っていた仮設屋根、足場を解体しています。

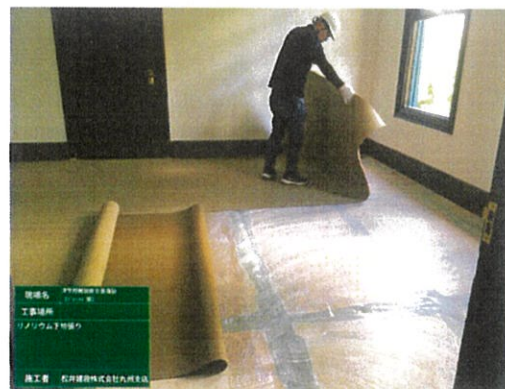
【床仕上げ工事】

室内の床シート貼り(リノリウム)を行っています。
